Müllheizkraftwerk Leverkusen

Erhöhung der Arbeitssicherheit im Müllbunkerbereich

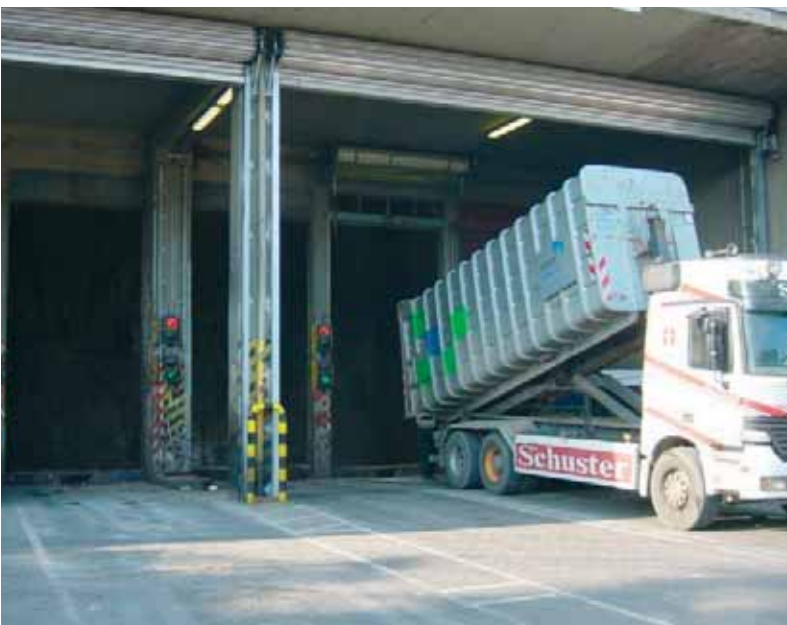
Die Müllbunkeranfahrt mit Kippstelle vor den Sanierungsmaßnahmen

- Die Fußgängerbereiche waren nicht vom Fahrverkehr getrennt, z. B. durch Bordsteine.
- Es befand sich kein Geländer zwischen dem LKW- und Fußgängerbereich.
- Die Kippstellen waren bei geöffneten Rolltoren nicht durch Absturzsicherungen (Geländer) gesichert.
- Die Fahrspuren für die anliefernden LKWs waren zu schmal.
- Der Standort für den LKW-Fahrer, der den Kippvorgang vor Ort beobachtet, war nicht gesichert, z. B. gegen möglicherweise seitlich herabfallenden Müll.

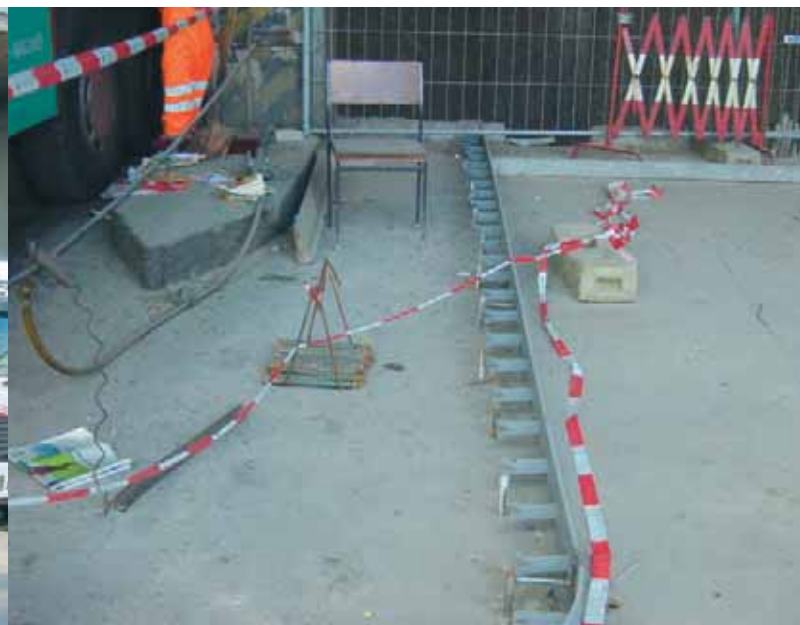
Bau des Fußgängerbereiches an der Kippstelle

Für die „Fußgängerinseln“ wurde eine Schwellenhöhe von durchgängig 25 Zentimeter vorgesehen.

Von diesen „Fußgängerinseln“ aus kann, hinter einem Geländer stehend, das Fahrzeug sicher bedient und der Kippvorgang beobachtet werden.
